**MIĘDZYPAŃSTWOWY KOMITET LOTNICZY  
KOMISJA BADAŃ WYPADKÓW LOTNICZYCH**

**RAPORT KOŃCOWY  
Z BADANIA ZDARZENIA LOTNICZEGO**

Rodzaj zdarzenia lotniczego	Katastrofa
Typ samolotu	samolot, Tu-154M
Państwowy rejestracyjny znak rozpoznawczy	nr 101, Rzeczpospolita Polska
Właściciel	Rzeczpospolita Polska
Użytkownik	Ministerstwo Obrony Narodowej Rzeczypospolitej Polskiej
Miejsce zdarzenia	pomiędzy BPRM a progiem WPP 26 lotniska Smoleńsk „Północny” Współrzędne: N54°49.450' i E 32°03.041'
Data i czas	10.04.2010, 06:41 UTC, 10:41 czasu miejscowego

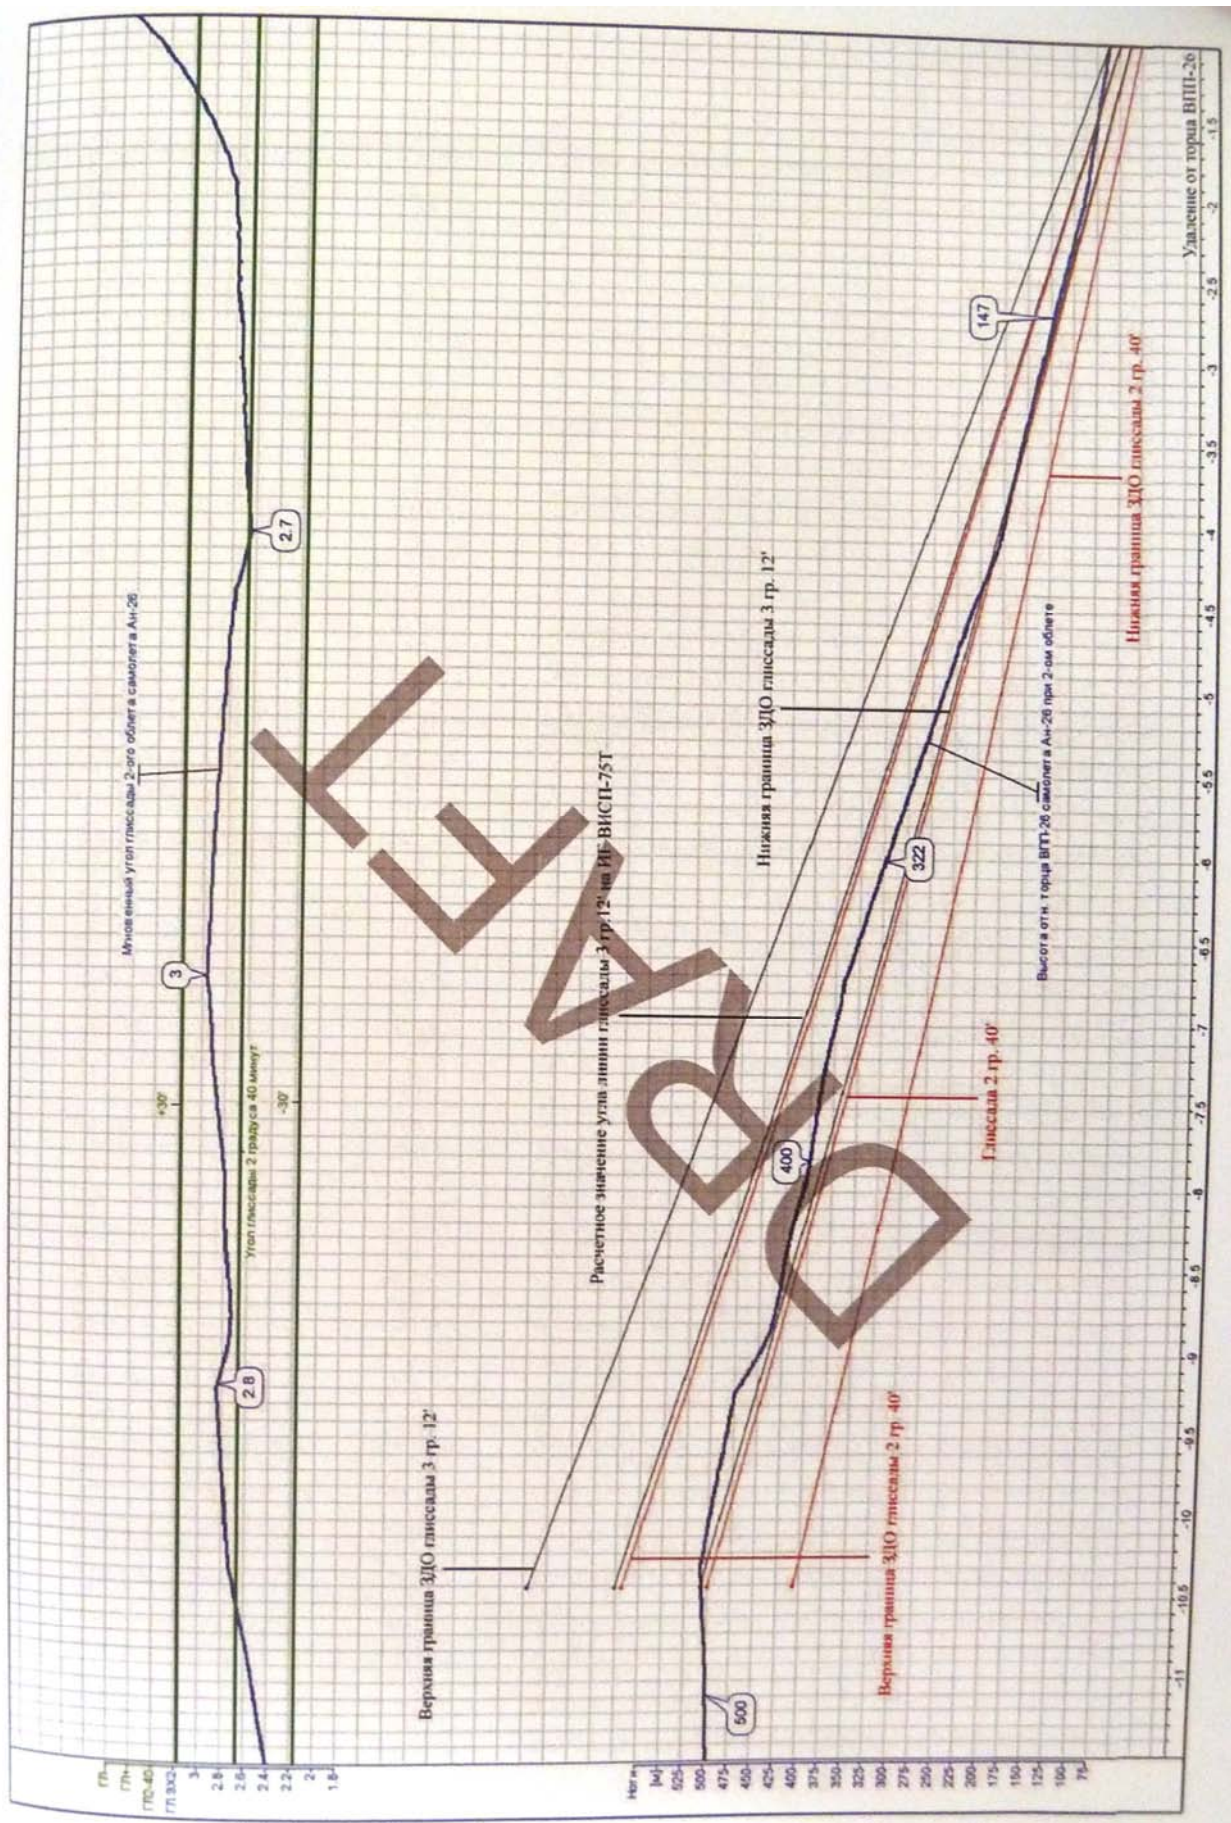
Rysunek 40.

Wyniki analiz zamieszczono na rysunkach 40 i 41. Na pierwszym rysunku zamieszczono wykres zmiany wysokości względnej w funkcji odległości od progu pasa startowego WPP 26 przy oblocie kontrolnym. Na wykresie pokazana jest również wzorcowa ścieżka zniżania. ( $2^{\circ}40'$ ), strefy dopuszczalnych odchyień, i tak zwane chwilowe kąty ścieżki zniżania. Powyższe kąty zostały obliczone jako arcus tangens ilorazu bieżącej wysokości względnej lotu i odległości do punktu przyziemienia przy locie po ścieżce wzorcowej (punkt przyziemienia - 320 metrów za progiem WPP 26). Na drugim rysunku, dla różnych odległości od progu WPP 26, pokazano nałożone wskazania wskaźnika PRL, ekranu GPS i wysokościomierza barometrycznego.

1. Na szybie wyośnego wskaźnika PRL, zamontowanej w czasie eksperymentu (i w czasie lotu krytycznego), były naniesione linie, odpowiadające następującym kątom (naniesione na wykresie kolorem czarnym):
  - Linia dolna  $-2^{\circ}42,3'$
  - Linia środkowa  $-3^{\circ}12,3'$
  - Linia górna  $-3^{\circ}42,3'$
2. PRL zaniża wskazania odległości WS od progu WPP 26 o  $\sim 90-150\text{m}$  (w zależności od odległości WS od progu WPP 26).

A zatem, w czasie lotu krytycznego RZP obserwował znacznik samolotu na wskaźniku PRL względem ścieżki schodzenia  $\sim 3^{\circ}10'$ . Wartość wprowadzonego błędu wynosiła około  $0,5^{\circ}$ , to znaczy była równa szerokości strefy dopuszczalnych odchyień.

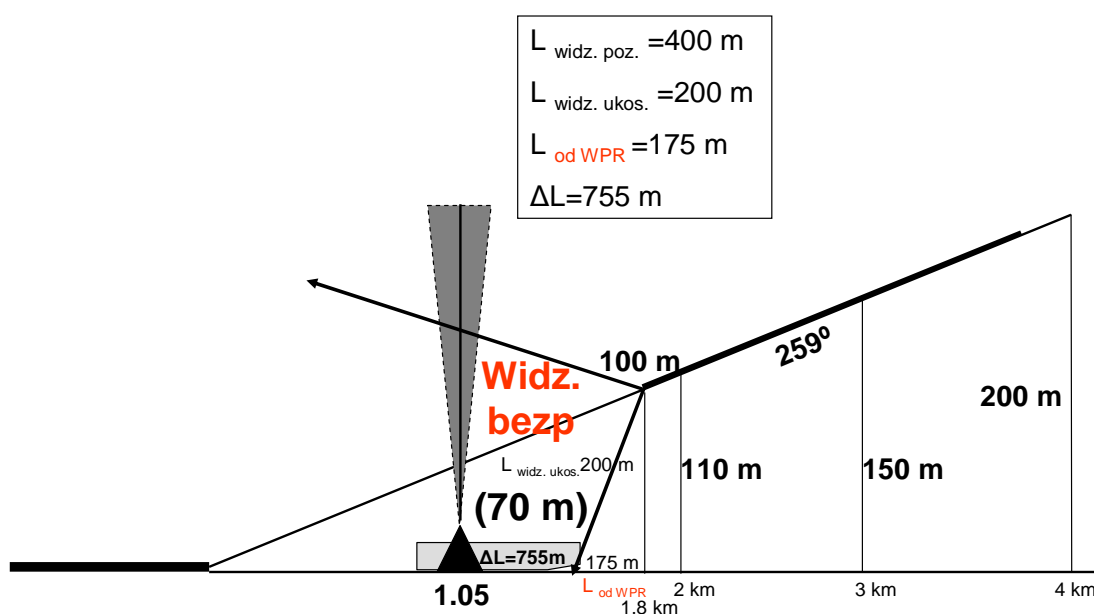
Rysunek 42.

W celu oceny widoczności elementów systemu świetlnego w rzeczywistych warunkach meteorologicznych sporządzono specjalny diagram (Rysunek 42). Do oceny przyjęto odległość bezpośredniej widzialności 400 metrów, w celu przekształcenia widzialności poziomej w skośną wykorzystano metodę M. Ja. Racimora, gdzie:  $L_{\text{widz. skos.}} = k \times L_{\text{widz. poz.}}$ . Przy dolnej podstawie chmur poniżej 100m współczynnik  $k=0,2-0,45$ . Do przeprowadzenia obliczeń, z marginesem, przyjęto współczynnik proporcjonalności 0,5. W ten sposób, obliczeniowa odległość widzialności skośnej wyniosła 200 metrów. Samolot, znajdując się na ścieżce zniżania, powinien znaleźć się na wysokości decyzji (100 metrów) w odległości 1800-1850 metrów od progu WPP 26. Z przedstawionego rysunku wynika, że załoga nie mogła nawiązać wizualnego kontaktu nawet z pierwszym (900 metrów od WPP) rzędem świateł zbliżania.

Warunki widzialności systemu świetlnego WPP lotniska Smoleńsk „Północny” przy widzialności poziomej 400 m

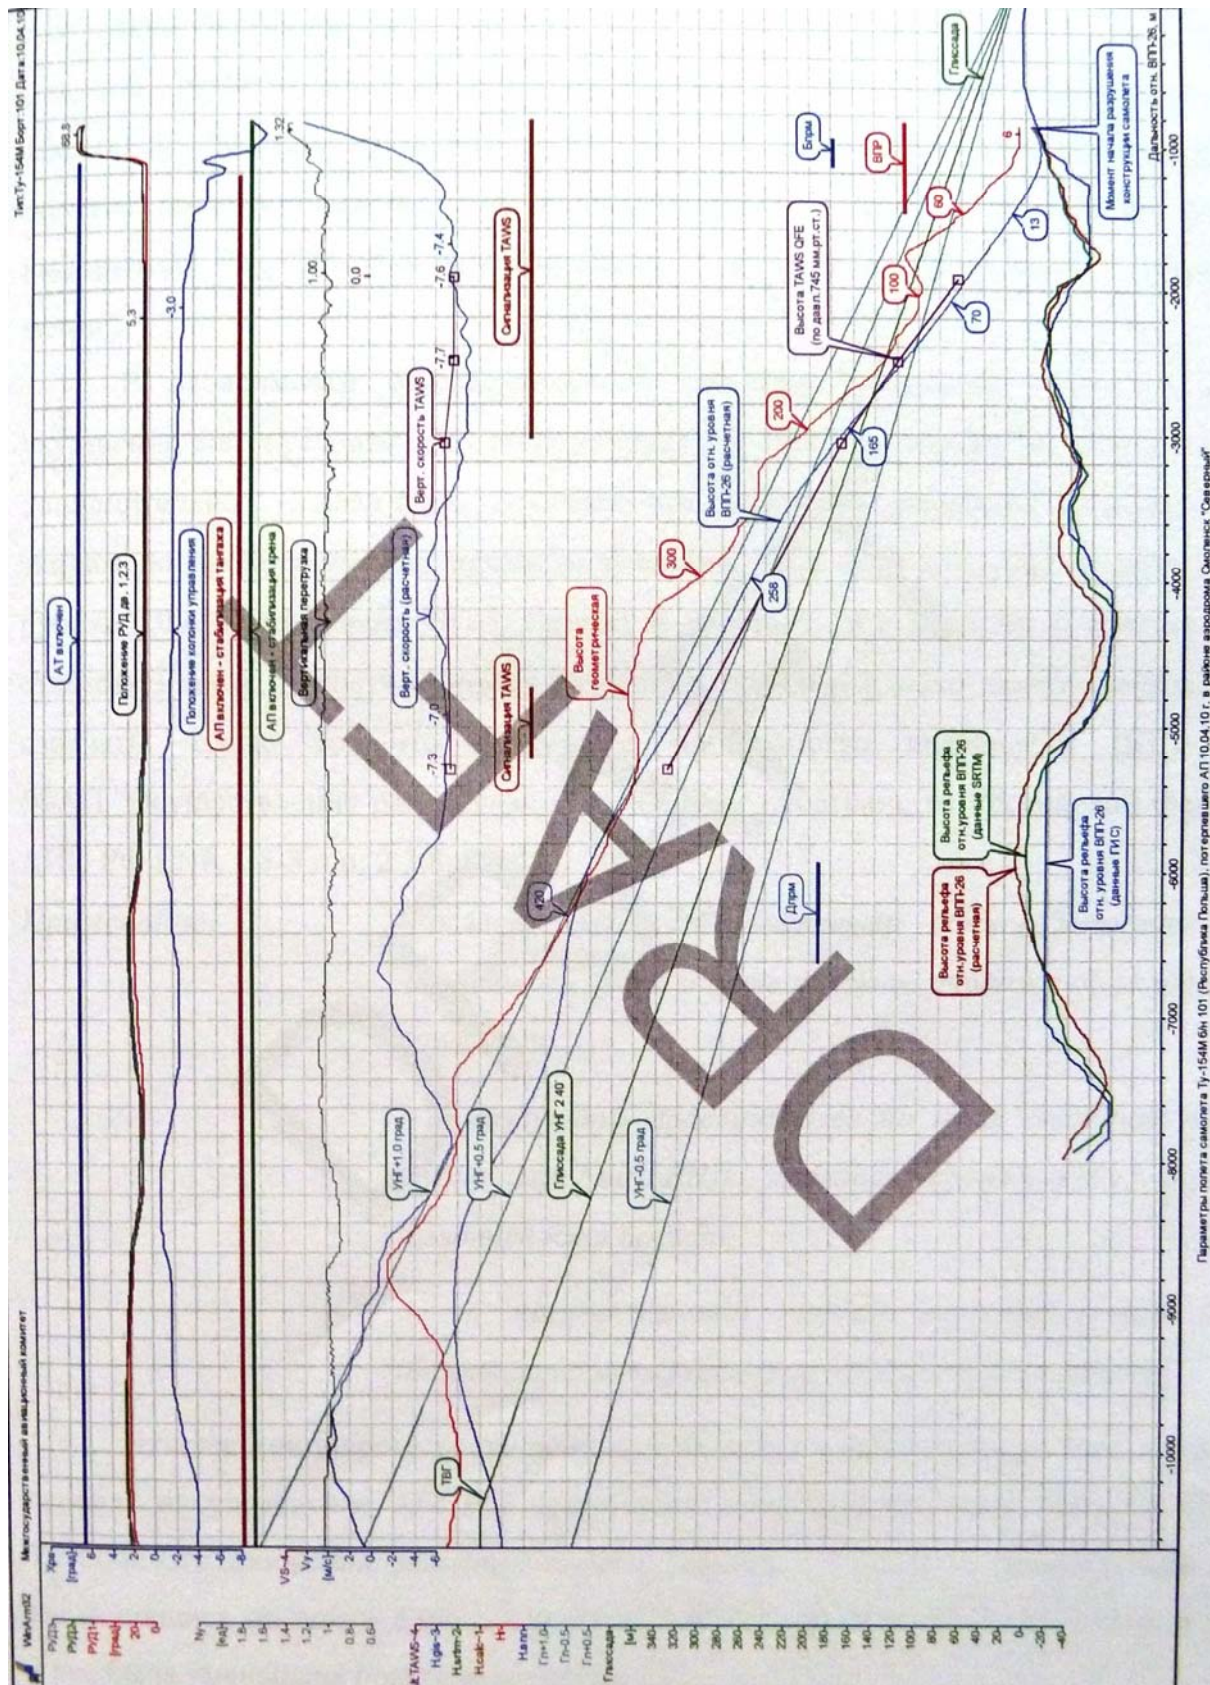
Rysunek 46

Parametry lotu samolotu Tu-154M nr 101 (Rzeczypospolitej Polskiej) który uległ zdarzeniu lotniczemu 10.04.2010 w rejonie lotniska Smoleńsk „Północny”

„Północny” 7 i 10 kwietnia, wynika, że dla załóg Jak-40 w jednostce ustalono tryb odczytu wysokości z radiowysokościomierza od wysokości 250 m. Rzeczywiste ukształtowanie terenu wzdłuż trajektorii podejścia przedstawiono na rysunku 46. Z rysunku wynika, że po przelocie dalszej radiolatarni prowadzącej poziom terenu znajduje się znacznie poniżej progu WPP 26 (do 80 metrów).

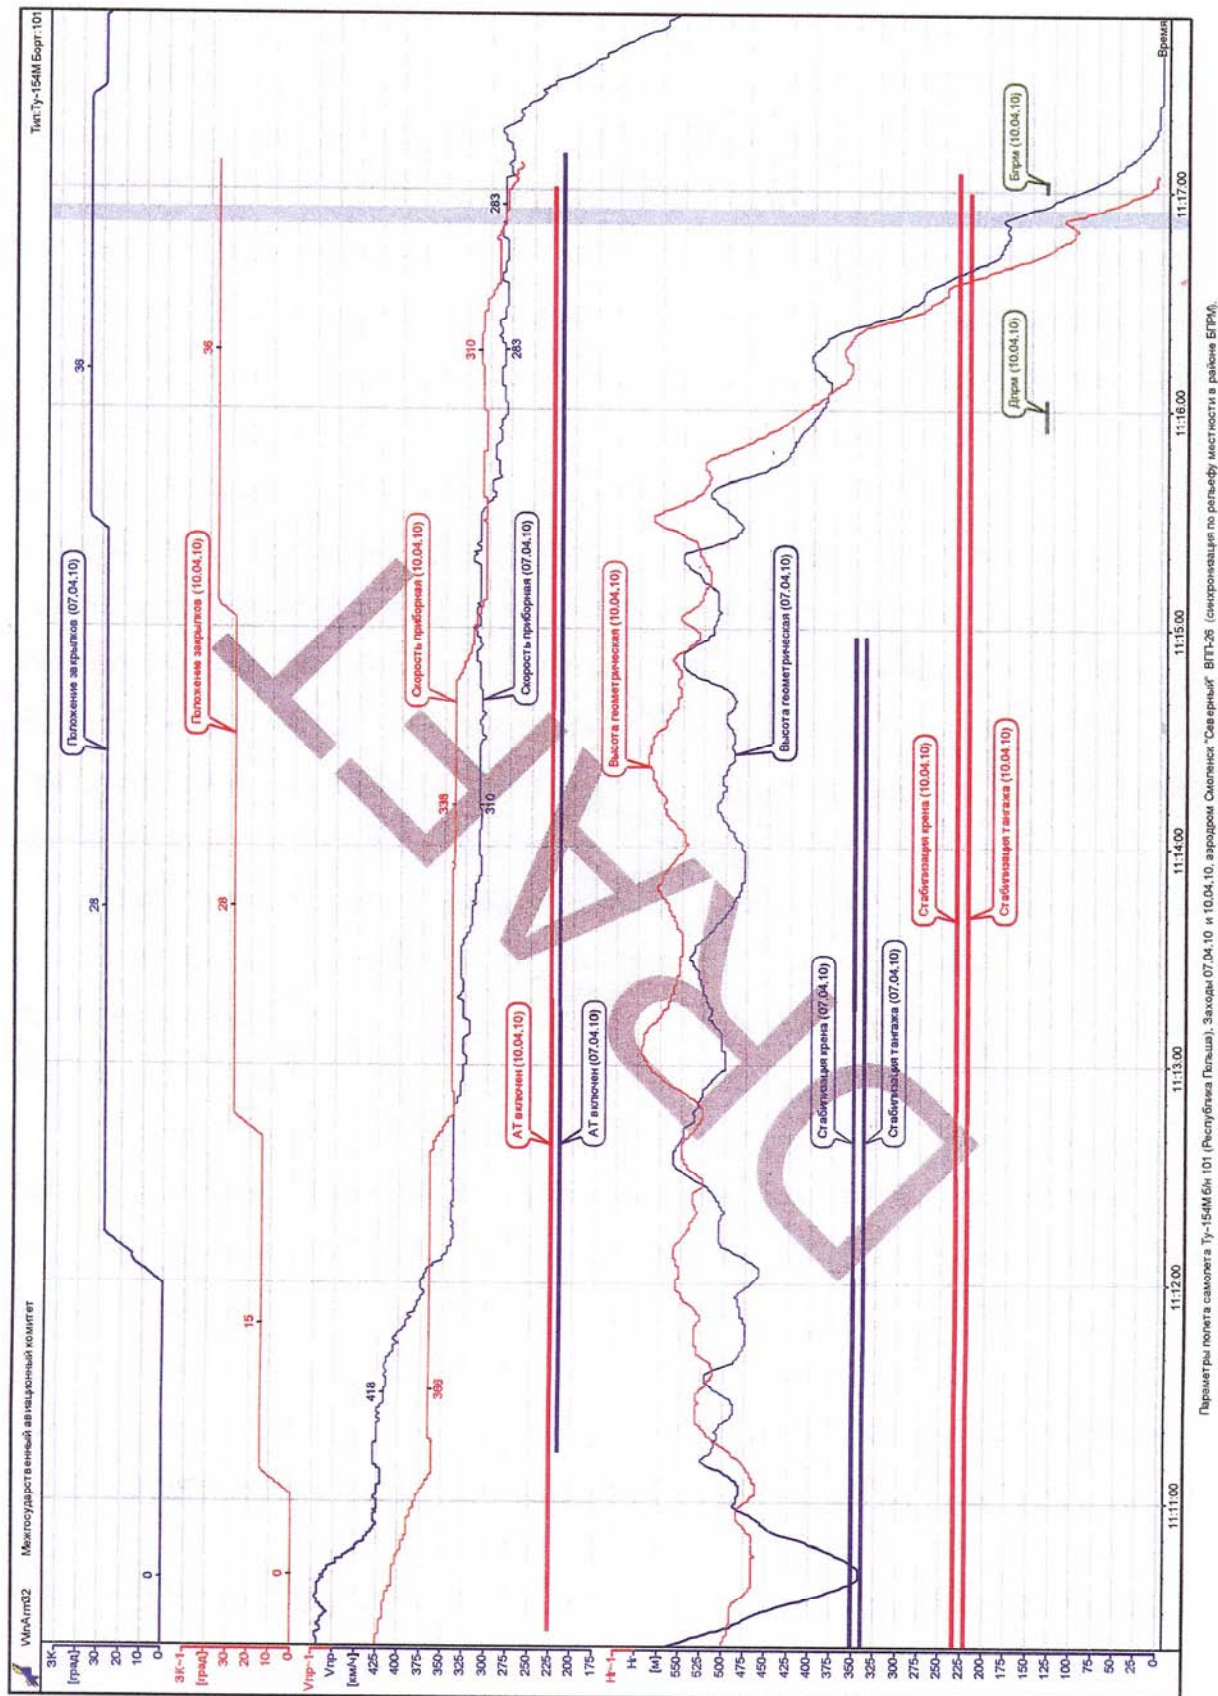
Rysunek 47

***Uwaga:*** *Analiza lotu wykonanego na lotnisko Smoleńsk „Północny” tym samolotem 7 kwietnia 2010 roku, pokazuje, że załoga przeszła na sterowanie ręczne przed początkiem zniżania na ścieżce zniżania (Rysunek 47).*

Parametry lotu samolotu Tu-154M nr 101 (Rzeczypospolitej Polskiej).  
 Podejścia 07.04.2010 i 10.04.2010, lotnisko Smoleńsk „Północny”, WPP-26  
 (synchronizacja według ukształtowania terenu w rejonie BPRM).

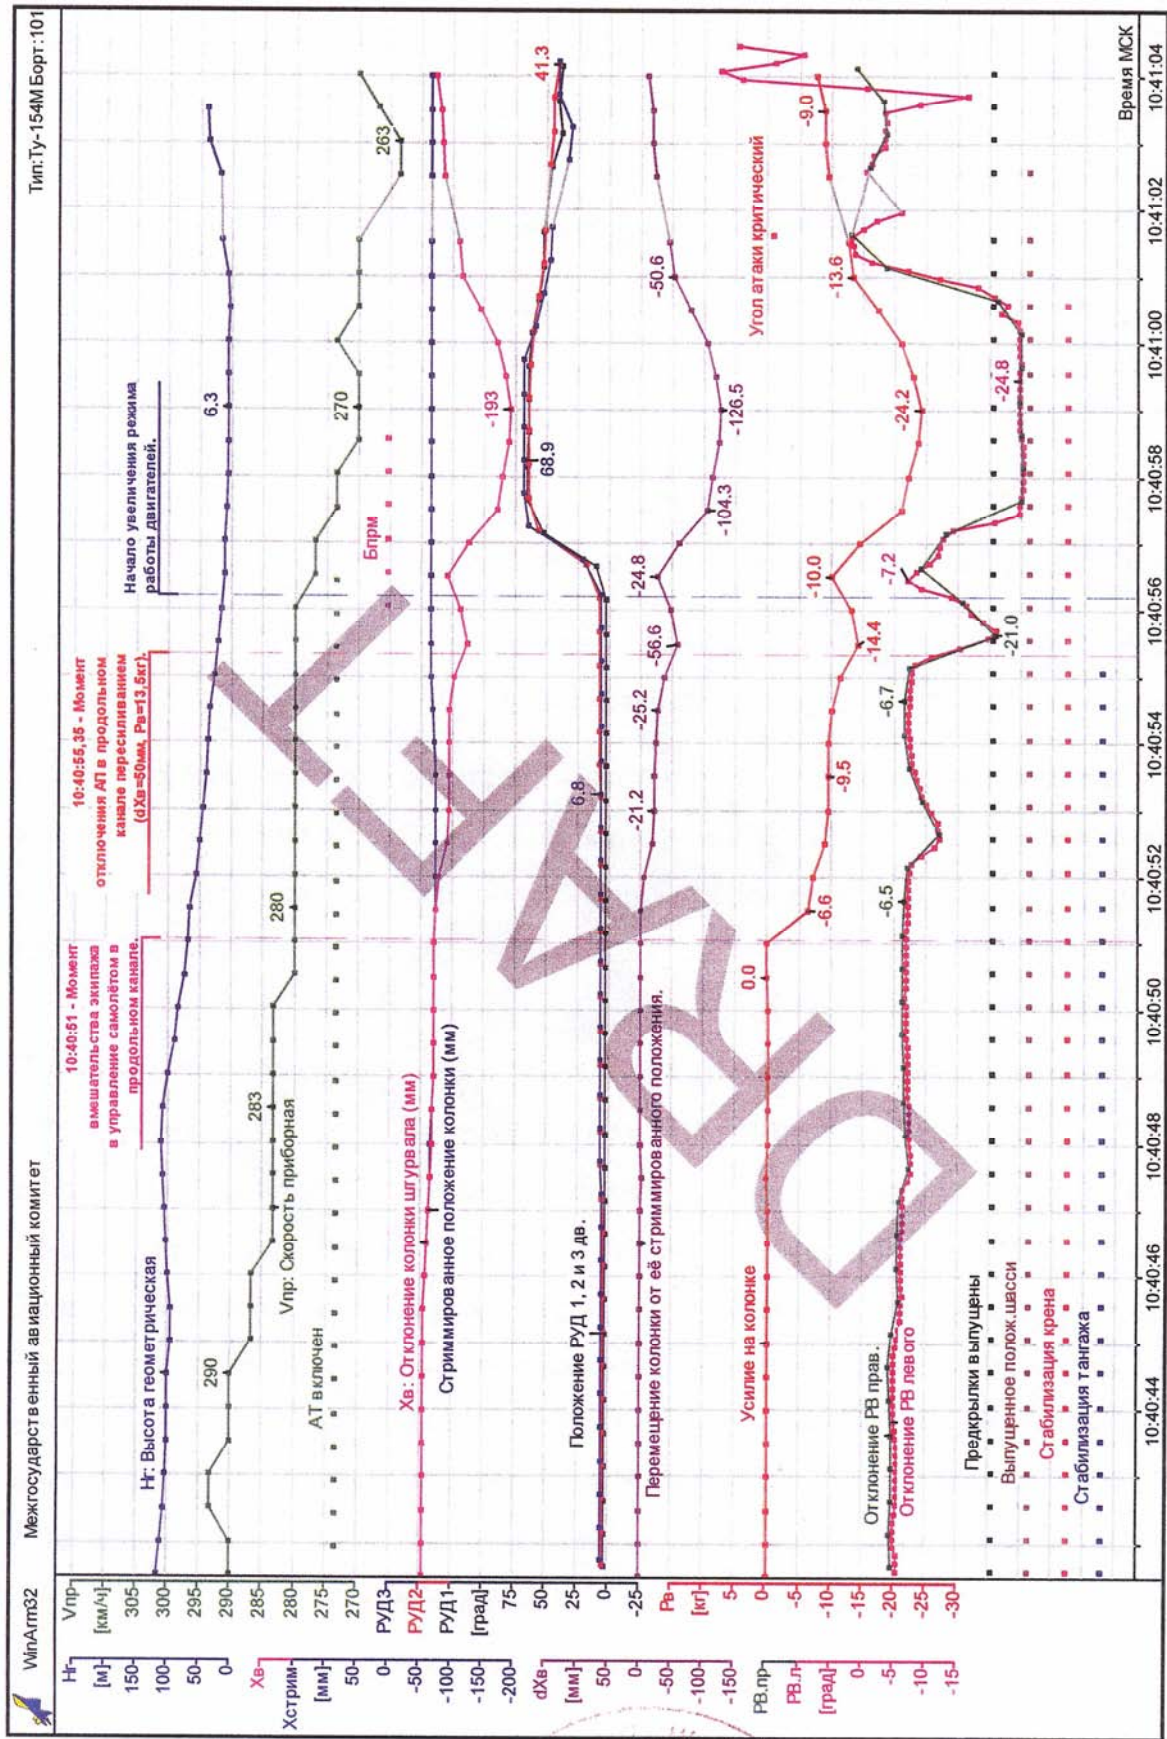
Rysunek 49

Wyniki obliczeń sił na kolumnie wolantu
